Sobredetección ventricular de actividad eléctrica atrial que inhibe marcapasos VVI y ocasiona síncope

Ventricular oversensing of atrial electrical activity that inhibits VVI pacemaker and causes syncope

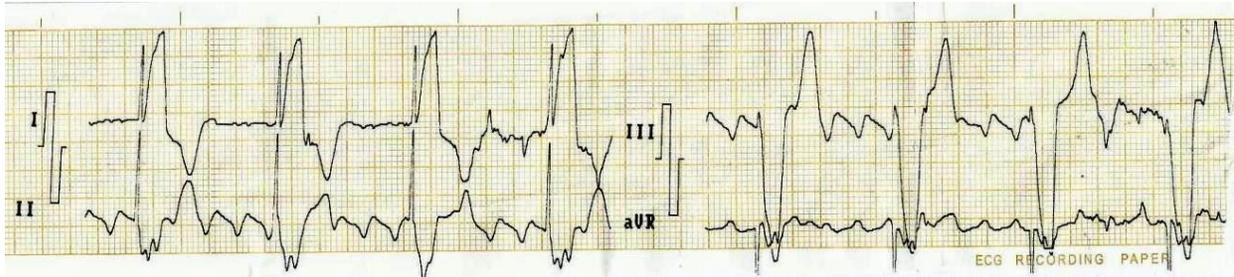
El electrocardiograma (ECG) del ingreso muestra ritmo de MP a 60 latidos por minutos y *flutter* atrial (**Figura 1**).

Figura 1. ECG del primer ingreso que muestra ritmo de MP a 60 latidos por minuto y *flutter* atrial.

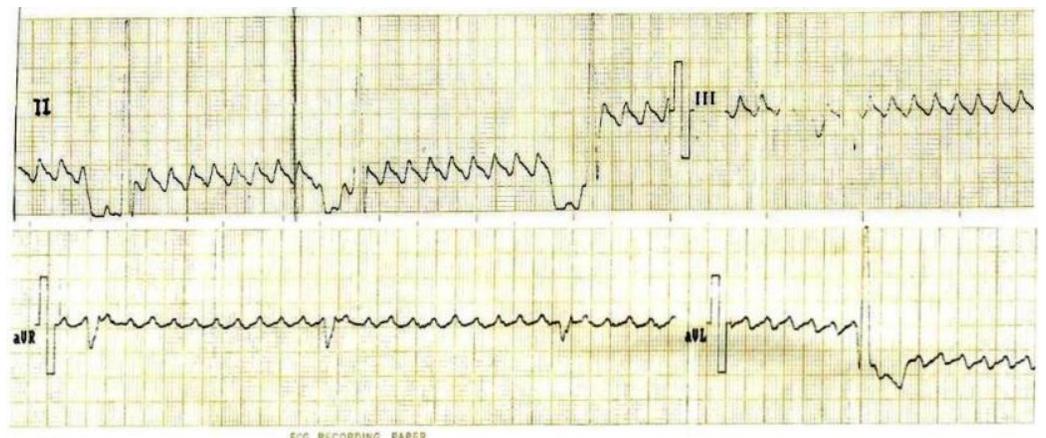
En la solicitud de la interconsulta se nos plantea el diagnóstico de fallo de captura ventricular, sin espigas (**Figura 2**). Al interrogar el dispositivo (**Tabla**) y detectar el corto período de tiempo para el reemplazo, se decide cambiar a modo de estimulación VOO, para evitar la sobre-detección de campo lejano, y programar

Figura 2. ECG del segundo ingreso. Obsérvense las morfologías similares de ondas P del *flutter* atrial, con amplitudes de la onda de 0,5 mvolts en las derivaciones D_{II} y D_{III}.

Segundo, otros episodios sincopales con pérdida súbita de la conciencia de duración más prolongada, respiración agónica, y el pensamiento clínico de forma retrospectiva con episodios similares, hacen pensar que estos episodios pudieron estar en relación con la pérdida de la estimulación ventricular por sobredetección, como se evidenció en el ECG del segundo ingreso (**Figura 2**).

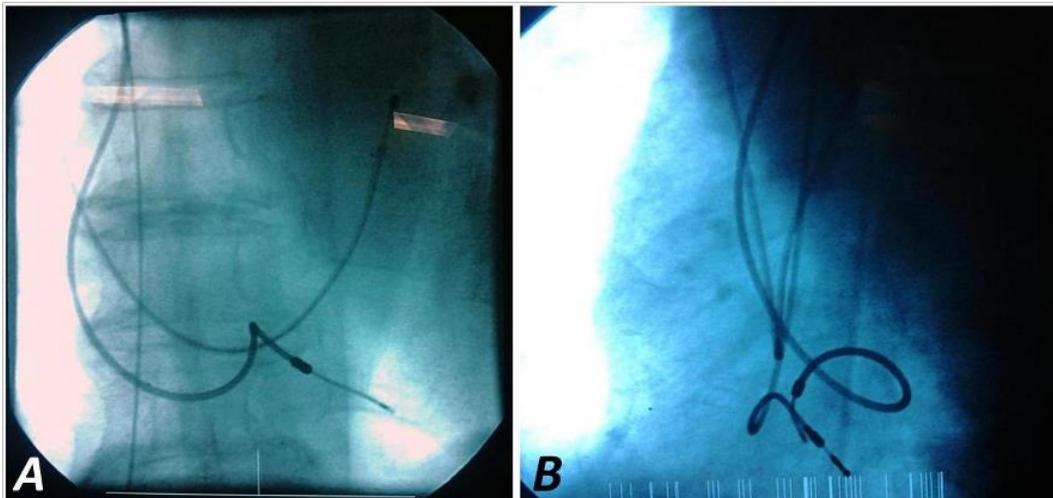
Posteriormente, durante el cambio del generador, se realizó fluoroscopia (**Figura 3A**), donde se pudo observar que el electrodo ventricular presentaba tortuosidad hacia el tracto de entrada del ventrículo derecho (VD) y la punta del electrodo estaba cerca de esta región. Se decidió entonces, al no poder remover este electrodo, implantar uno nuevo, y colocar su punta en el ápex del VD (**Figura 3B**). Los parámetros del nuevo implante se muestran en la **tabla**. El paciente se mantuvo ingresado en el Servicio de Cardiología del mencionado hospital durante una semana. Los parámetros medidos al egreso también se muestran en la **tabla**.

Figura 3. Imágenes fluoroscópicas en el momento del recambio electivo del generador. **A.** La punta del electrodo está cerca del tracto de entrada del ventrículo derecho. **B.** El nuevo electrodo implantado tiene una ubicación más adecuada, en el ápex del VD.

atrial por un electrodo ventricular, es rara, suele encontrarse —como en este paciente— cuando el polo de estimulación y de detección del electrodo está ubicado cerca del tracto de entrada del VD⁴. En la evolución del primoimplante del MP en este paciente se pudo observar cómo la amplitud de la onda R detectada fue disminuyendo con el transcur-

En resumen, este paciente presentaba dos formas clínicas diferentes de síncope, una interpretada como vasovagal, y al parecer resuelta con una terapéutica adecuada; y la segunda, una sobredetección de campo lejano (donde el sensor del electrodo ubicado en VD detectaba la actividad eléctrica atrial) que le provocaba inhibición del MP, bradicardia extrema como: ritmo basal y pérdida de la conciencia. Esta última situación fue resuelta con la implantación de un nuevo electrodo, más cercano al ápex, en el momento del cambio del generador que se encontraba cerca del período de reemplazo electivo.
