Diseción epicárdica aguda fisurada durante revascularización miocárdica quirúrgica secundaria al uso de estabilizador cardíaco

Acute epicardial dissection rupture during surgical myocardial revascularization secondary to the use of cardiac stabilizer

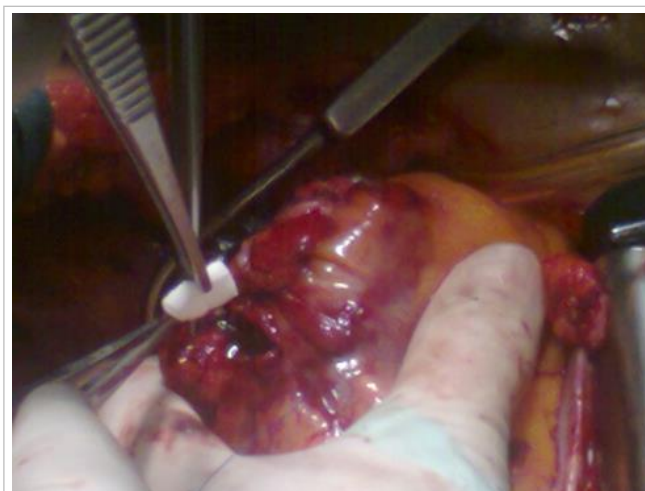
Fig. 1. Intento de reparación del desgarro con el corazón latiendo.

Cuando se retiró el estabilizador Starfish del ápex, se evidenció un sangrado importante en el campo quirúrgico y se constató una lesión a ese nivel producida por el estabilizador. Se intentó reparar con el corazón latiendo, mediante la técnica de intercalado (sándwich), con tiras de teflón (**Fig. 1**), pero el resultado fue infructuoso con un mayor desgarro y hemorragia del tejido macerado. Al constatar que el hematoma epicárdico había continuado disecando desde la punta hasta la pared anterior del ventrículo izquierdo, con progresión intramiocárdica, se decidió realizar canulación arterial y venosa de urgencia para entrar en CEC y hacer parada cardíaca cardiopléjica. En paro anóxico se hizo resección de todo el tejido lacerado (edematoso y friable) que incluyó, además, una zona de necrosis antigua importante, y se observó la zona de fisura del hematoma disecante (**Fig. 2**); pero realmente era ya un área muy extensa a resecar y se decidió realizar una reparación endoventricular con parche de pericardio como en la técnica de Dor (**Fig. 3**), y posterior-

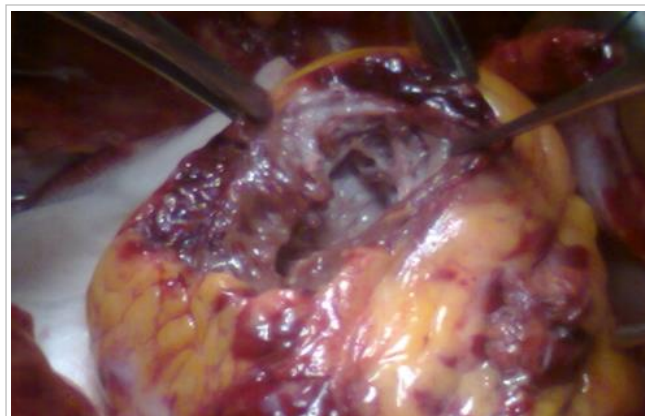
Fig. 2. Rotura cardíaca provocada por el estabilizador de la punta del corazón.

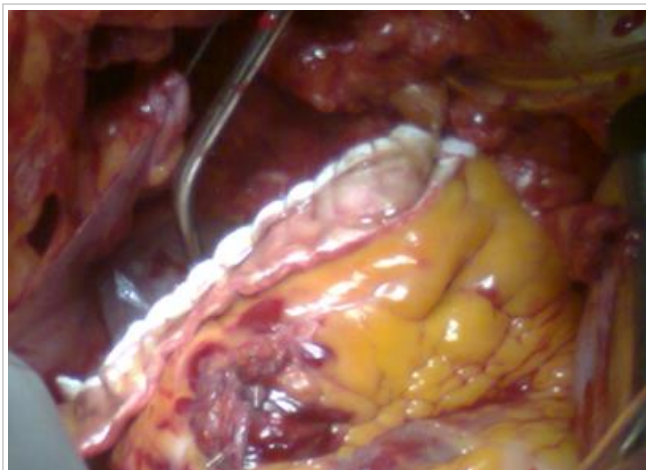
Fig. 4. Cierre definitivo del defecto mediante técnica de sándwich.

mente, se cerró el defecto mediante la mencionada técnica de intercalado, reforzada con varias líneas de sutura y empleo de cola biológica (**Fig. 4**).
